DIAGNÓSTICO - BARROTES/FORRO - NÍVEL PORÃO

TRIUNFO - RIO GRANDE DO SUL PROJETO DE RESTAURAÇÃO DAS ESTRUTURAS ARQUITETÔNICAS DA CASA NATAL DE BENTO GONÇALVES		07/09
DIAGNÓSTICO - BARROTEAMENTO/FORRO - NÍVEL PORÃO		PRANCHA
RESPONSÁVEL TÉCNICO ANDREA ZERBETTO 69.6160 CREA MG	ARQUITETOS COLABORADORES SORAIJA FARIAS 71.3830 CREA MG ANDRÉ HENRIQUE MACIEIRA 81.0910 CREA MG	SETEMBRO/2008 ÁREA 161,00 m² ESCALA INDICADA CÓDIGO
COORDENAÇÃO: ARO ARQUITETOS ASSOCIADOS LTDA - CREA 28.859

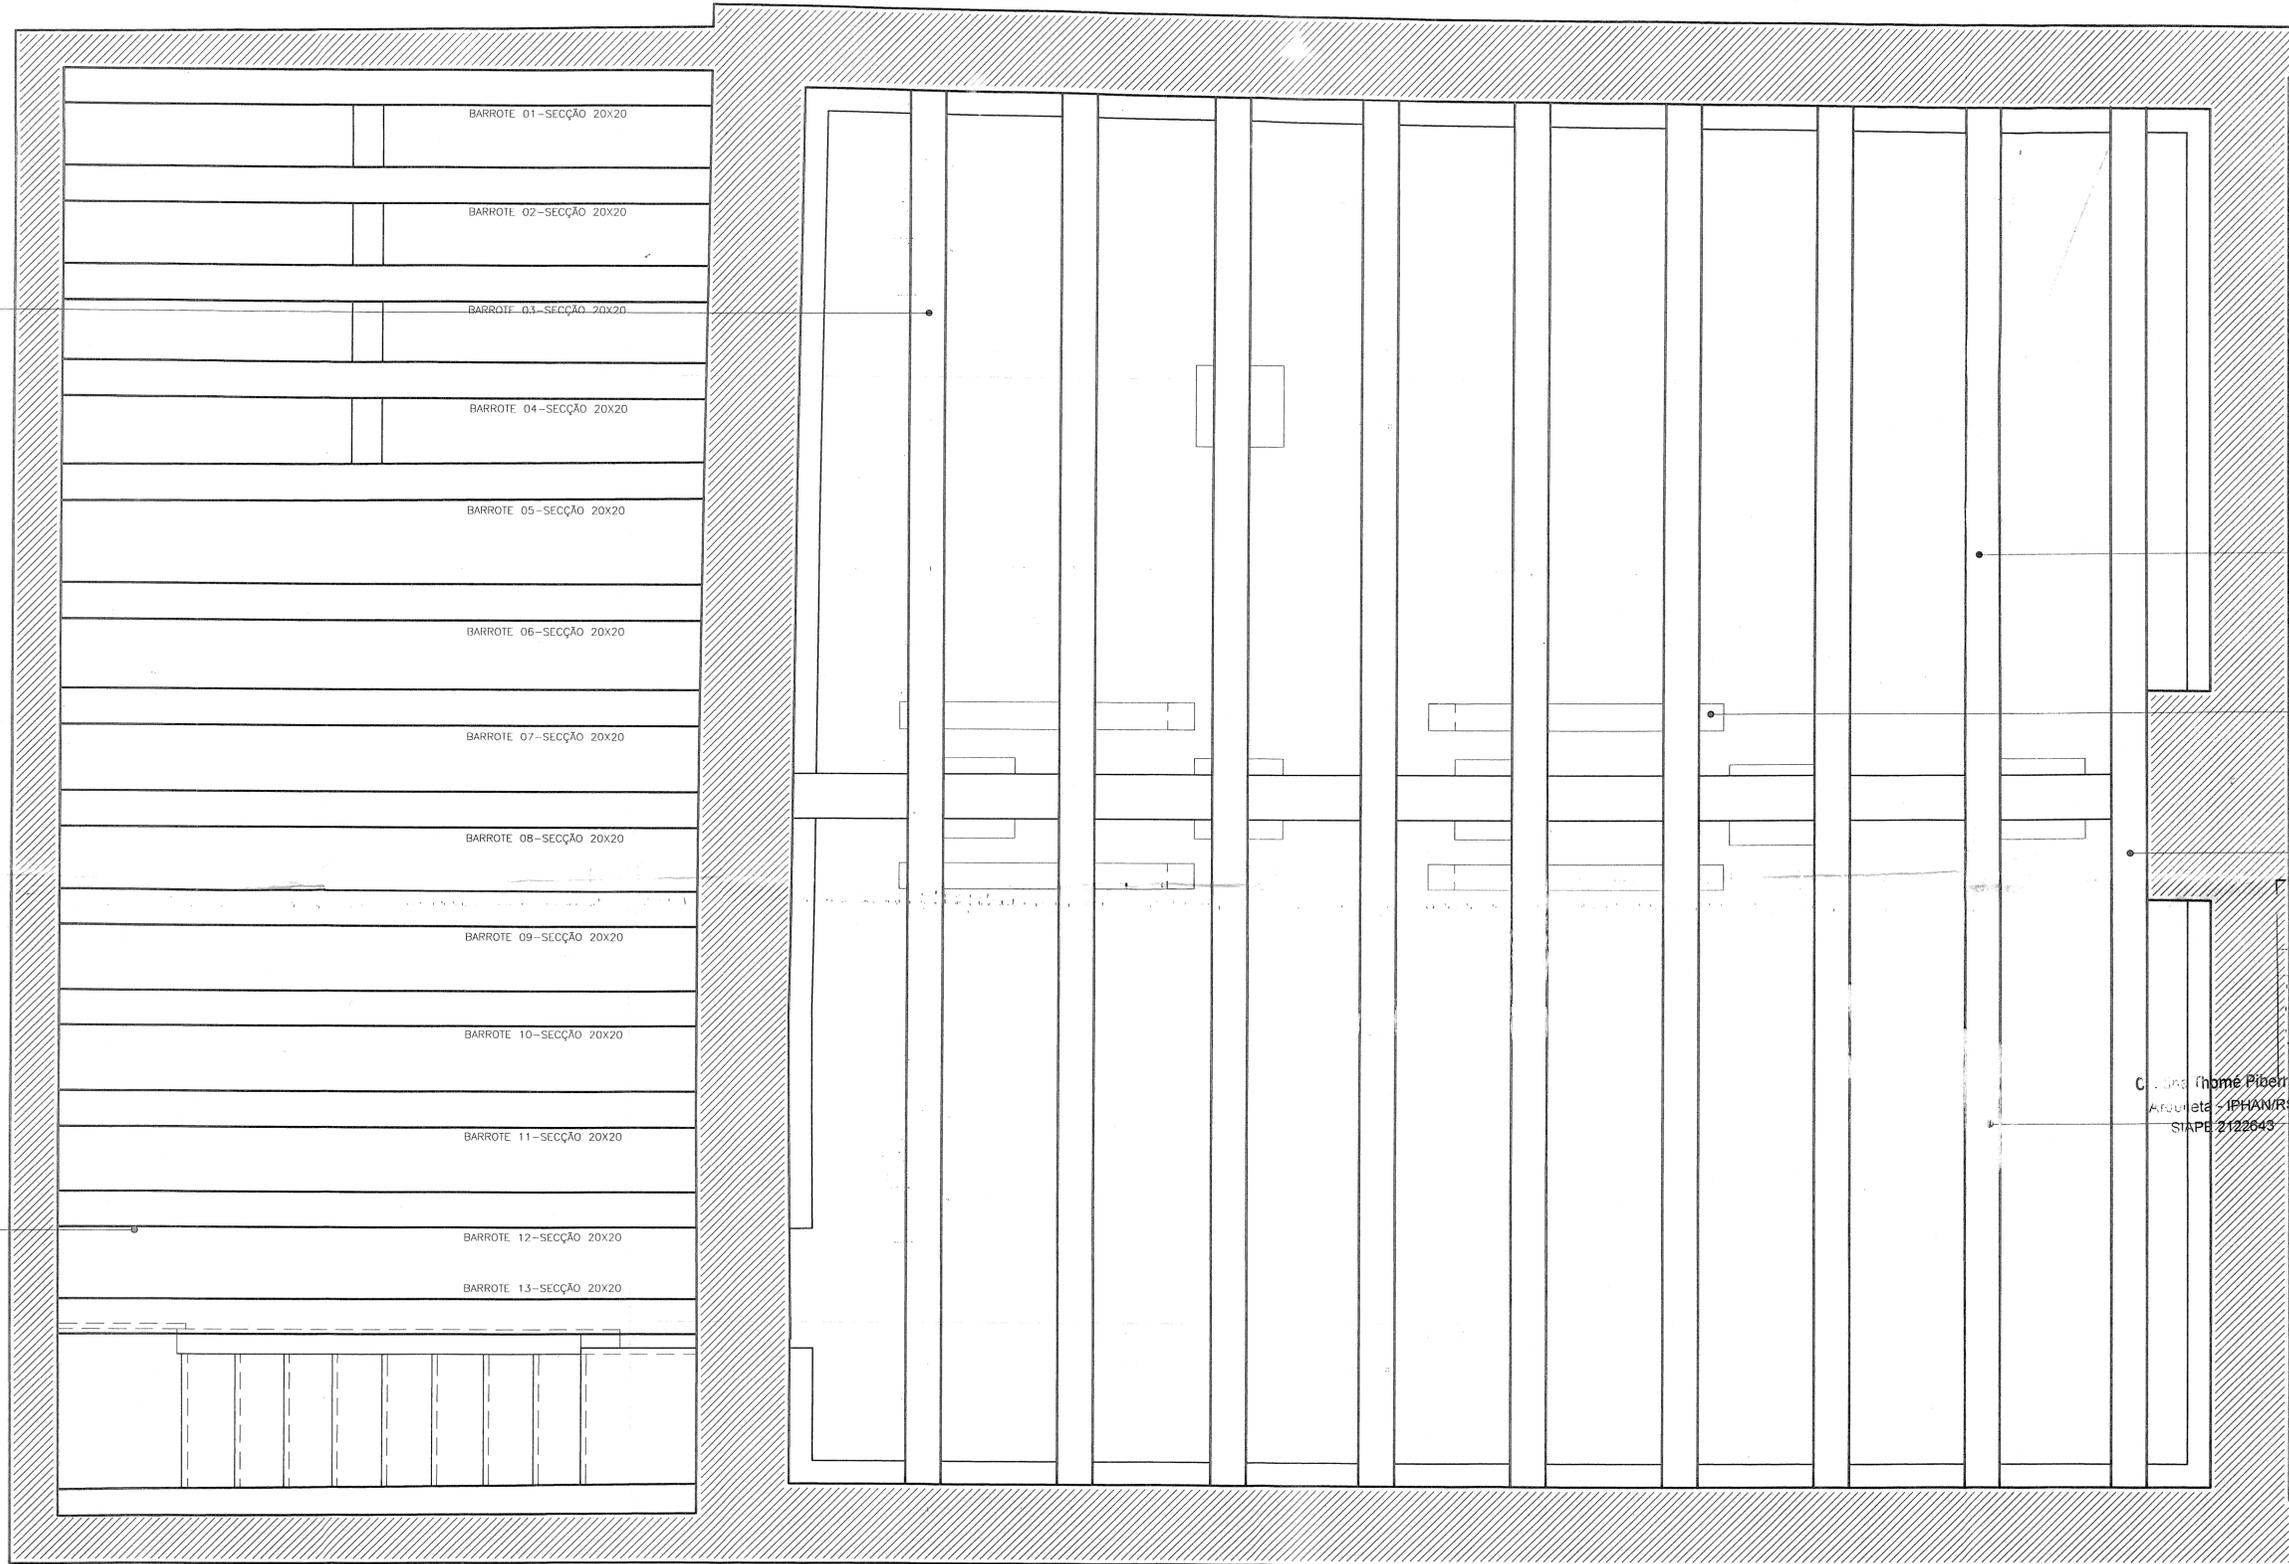
BARROTEAMENTO DO PISO TERREO - C3: MANCHAS GENERALIZADAS DE UMIDADE NAS EXTREMIDADES DAS PEÇAS, COM CERCA DE 40% DOS BARROTES E/OU PARTES DOS BARROTES DETERIORADOS DEVIDO A INFILTRAÇÕES E UMIDADE

BARROTEAMENTO DO PISO TERREO - C5: MANCHAS GENERALIZADAS DE UMIDADE NAS EXTREMIDADES DAS PEÇAS, COM CERCA DE 45% DOS BARROTES E/OU PARTES DOS BARROTES DETERIORADOS DEVIDO A INFILTRAÇÕES E UMIDADE

BARROTEAMENTO DO PISO TERREO - C1: MANCHAS GENERALIZADAS DE UMIDADE NAS EXTREMIDADES DAS PEÇAS, COM CERCA DE 40% DOS BARROTES E/OU PARTES DOS BARROTES DETERIORADOS DEVIDO A INFILTRAÇÕES E UMIDADE

ESCORAS E PONTALETES APARENTEMENTE EM BOM ESTADO DE CONSERVAÇÃO

BARROTEAMENTO DO PISO TERREO - C2: MANCHAS GENERALIZADAS DE UMIDADE NAS EXTREMIDADES DAS PEÇAS, COM CERCA DE 40% DOS BARROTES E/OU PARTES DOS BARROTES DETERIORADOS DEVIDO A INFILTRAÇÕES E UMIDADE
