| TRIUNFO - RIO GRANDE DO SUL<br>PROJETO DE RESTAURAÇÃO DAS ESTRUTURAS ARQUITETÔNICAS DA<br>CASA NATAL DE BENTO GONÇALVES | | 07/09 | |
| LEVANTAMENTO ARQUITETÔNICO - BARROTEAMENTO/FORRO - NÍVEL PORÃO | | | |

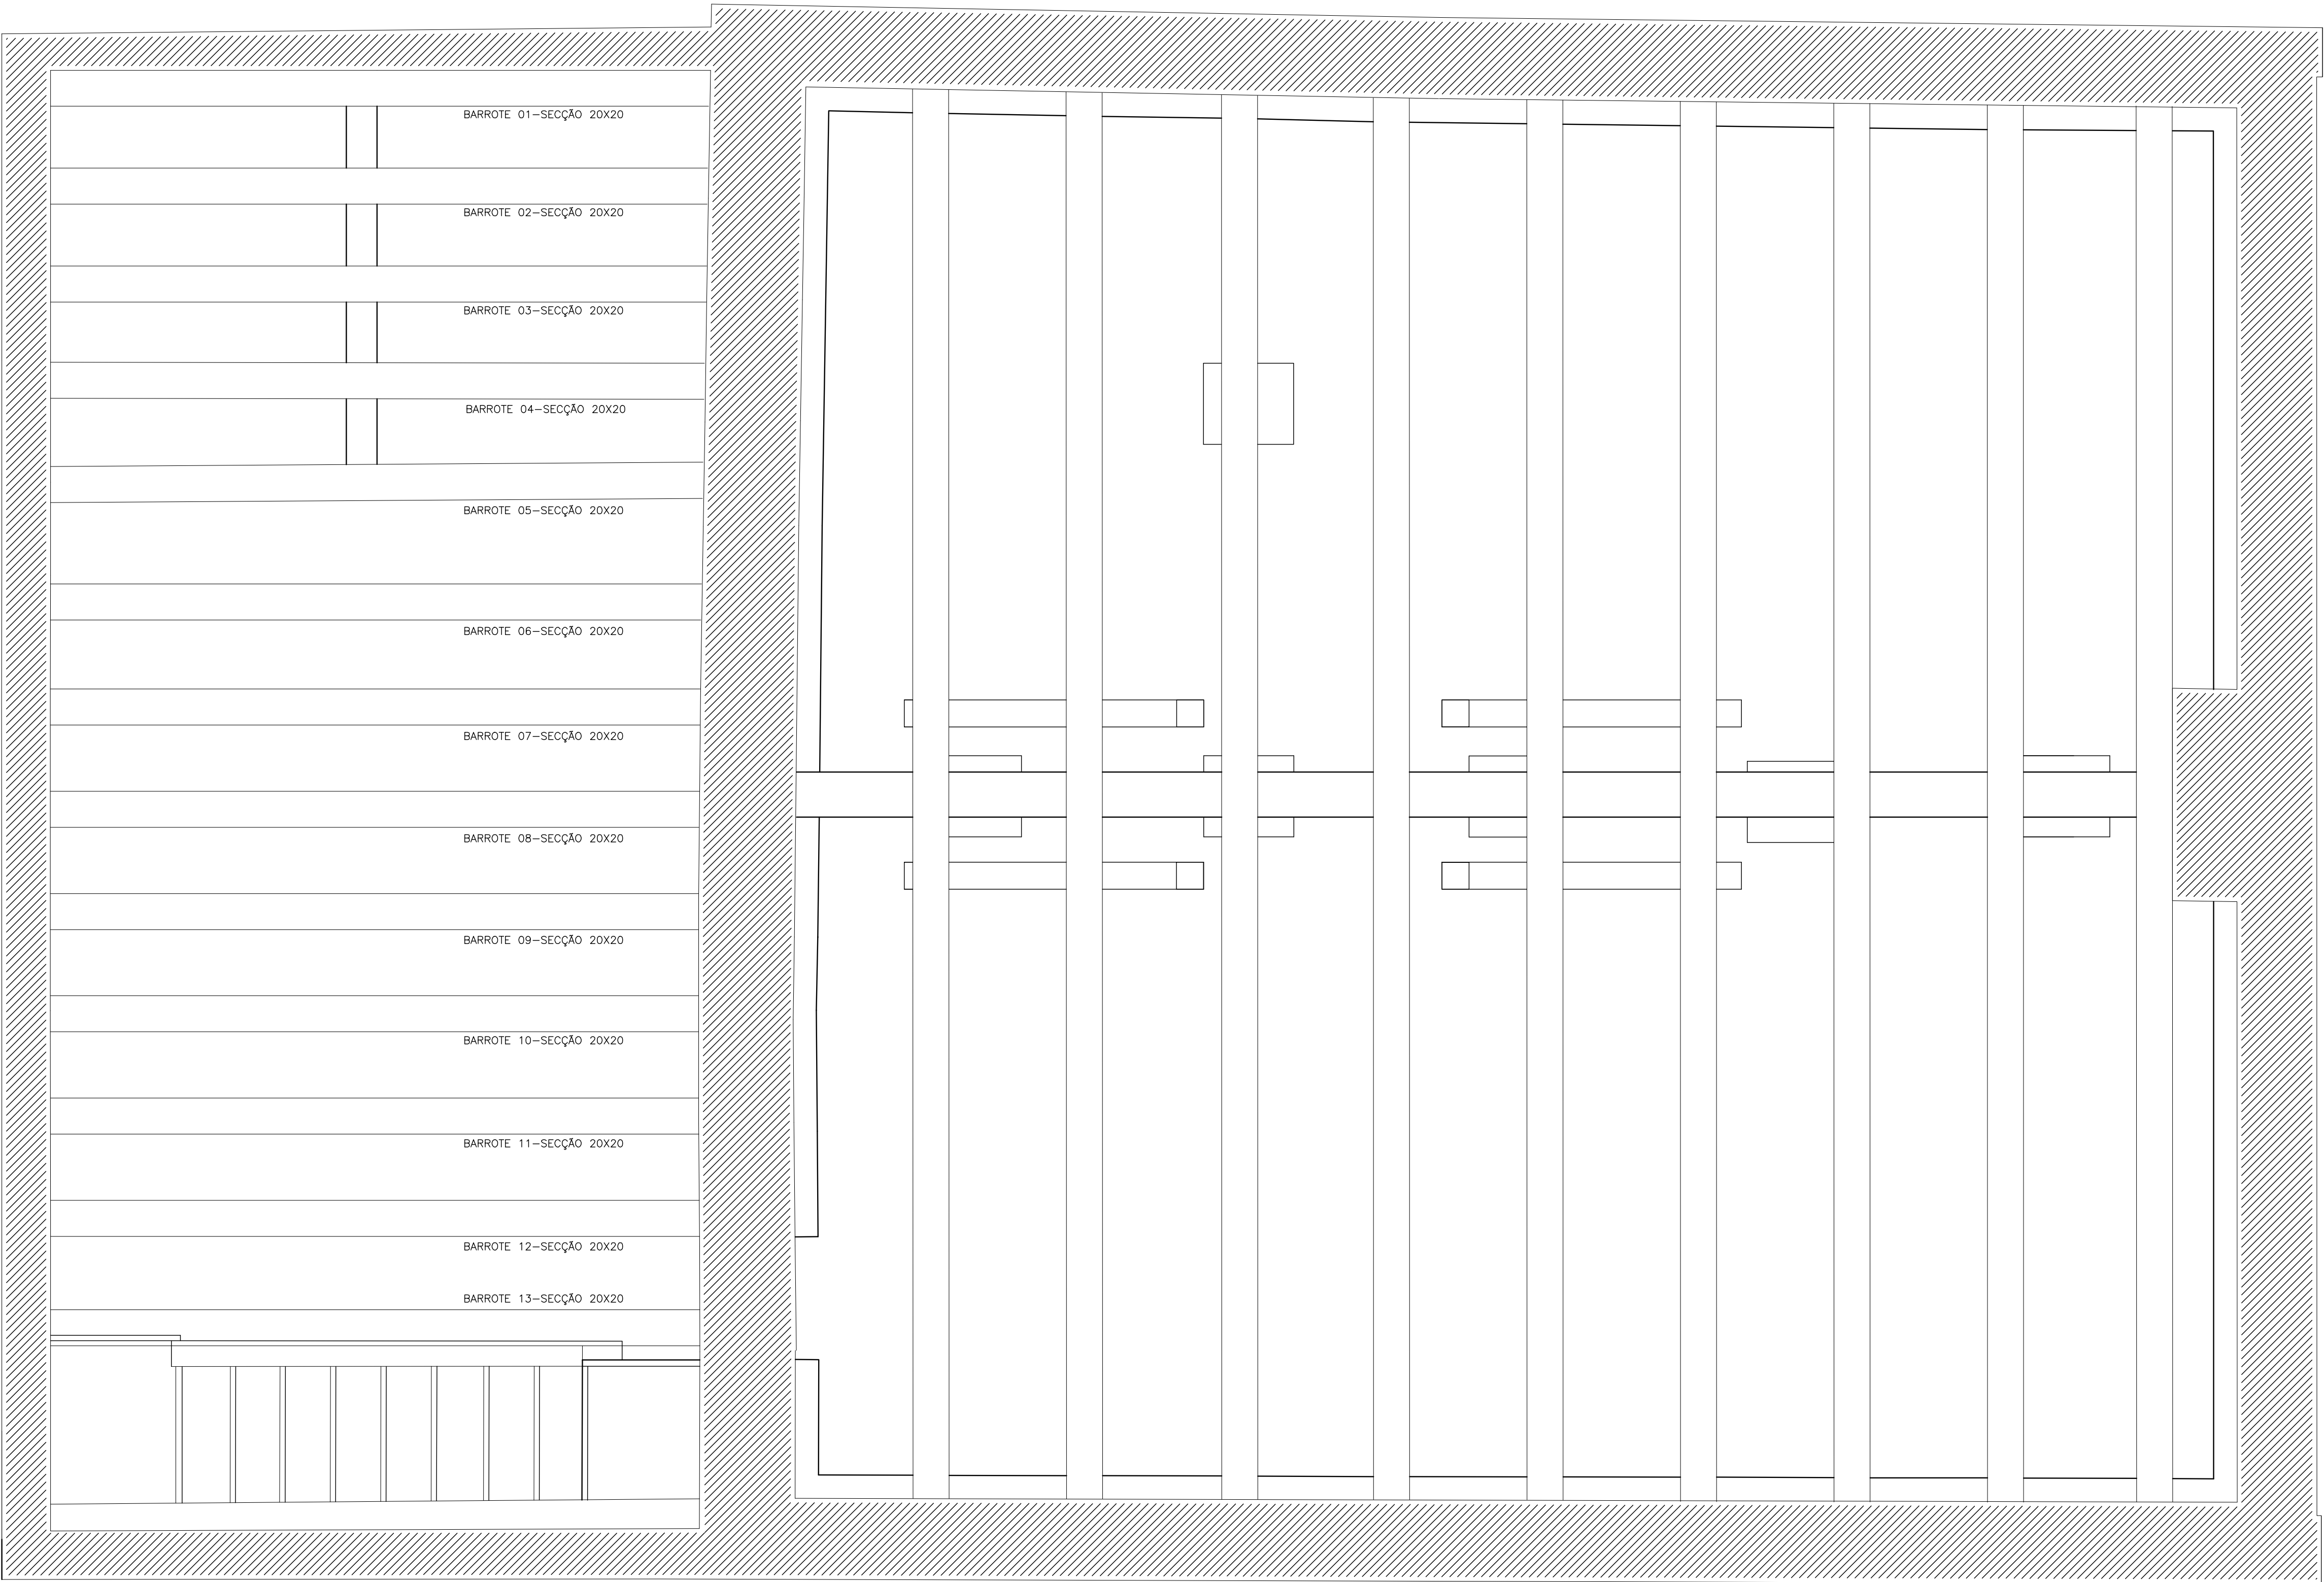
LEVANTAMENTO ARQUITETÔNICO – BARROTES/FORRO – NÍVEL PORÃO

- 1) TODO O MADEIRAMENTO DO PISO E DO FORRO (TABUADO E BARROTES) FOI TOTALMENTE REFEITO QUANDO DA OBRA DE RESTAURAÇÃO OCORRIDA ENTRE OS ANOS DE 1979–1984, SENDO QUE APENAS ALGUMAS PEÇAS DO BARROTEAMENTO DO PISO FORAM PRESERVADAS.

- 5) EVIDÊNCIAS CONSTRUTIVAS COMO ESPESSURA DAS PAREDES, SOLIDEZ DO REBOCO, PARTES COM REBOCO DESAGREGADO, BARROTEAMENTO, TABUADO DE PISO E FORRO E INSPEÇÃO NA COBERTURA DA EDIFICAÇÃO CORRESPONDEM AO QUE FOI VERIFICADO IN LOCO EM JANEIRO DE 2008.
- 6) É NECESSÁRIA A CONFERÊNCIA DAS MEDIDAS NO LOCAL, QUANDO DA EXECUÇÃO DE SERVIÇOS ESPECÍFICOS DA OBRA DE RESTAURAÇÃO, COMO SUBSTITUIÇÃO DE PEÇAS DO ENGRADAMENTO DO TELhado (TESOURAS, FRECHAS, RIPAS E CAIBROS), TABUADO DE MADEIRA (FORRO E PISO) E PINTURA.
- 7) O SISTEMA DE COTAS DAS PLANTAS, CORTES E FACHADAS FOI REALIZADO DE MODO CUMULATIVO, TENDO COMO REFERÊNCIA A METODOLOGIA ESPECÍFICA DE LEVANTAMENTO DE EDIFICAÇÕES HISTÓRICAS. AS MEDIDAS SÃO ESPECIFICADAS NO SENTIDO HORÁRIO, DA ESQUERDA PARA A DIREITA, DE CIMA PARA BAIXO, DA DIREITA PARA A ESQUERDA E DE BAIXO PARA CIMA.
