| TRIUNFO - RIO GRANDE DO SUL | | 02/09 | |
| PROJETO DE RESTAURAÇÃO DAS ESTRUTURAS ARQUITETÔNICAS DA CASA NATAL DE BENTO GONÇALVES | | PRANCHA | |
| LEVANTAMENTO ARQUITETÔNICO - PISO NÍVEL PORÃO E TÉRREO, FORRO NÍVEL TÉRREO | | SETEMBRO/2008 | |

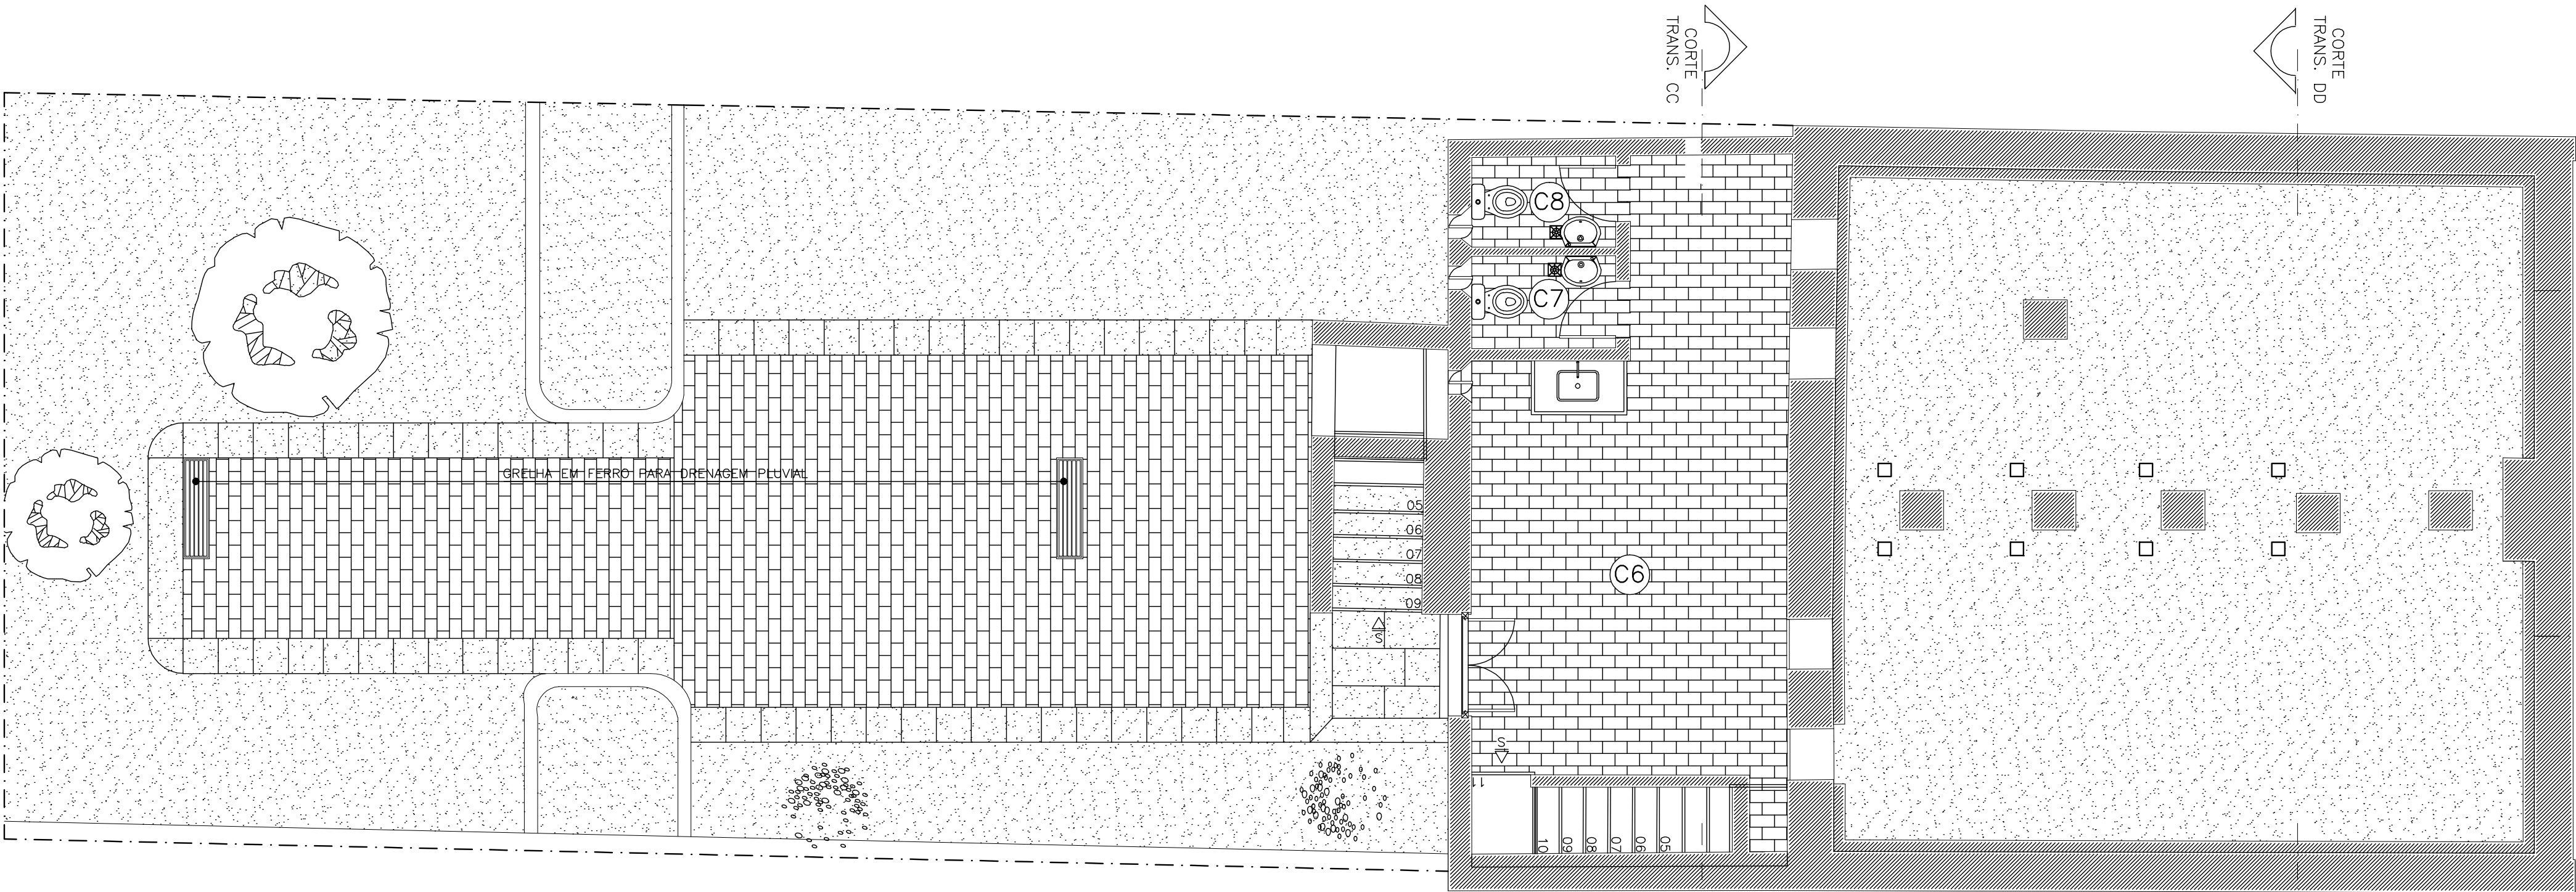
LEVANTAMENTO ARQUITETÔNICO – PISO – NÍVEL PORÃO

- ALVENARIA DE PEDRA, BARRO E CAL. NAS PAREDES DAS DIVISAS LATERAIS, FRONTAL E FUNDOS ESTA ALVENARIA PROLONGA-SE ATÉ O TERRENO NATURAL, ATUANDO COMO BASE/ALICERCE. POSSUI ESPESURA VARIÁVEL ENTRE 28 E 32cm. O REBOCO É COMPOSTO DE UMA MISTURA DE CIMENTO, CAL E AREIA. ENTRE 1979-1984 FOI REALIZADA UMA OBRA DE RESTAURAÇÃO, NA QUAL FOI FEITO UM CONTAMENTO DE CONCRETO NOS LOCAIS DAS MADRES, ACIMA DESTA ALVENARIA E NO ENCONTRO DA PAREDE COM O PISO DE TABUADO.

- TIJOLEIRA DE CERÂMICA, COM ACABAMENTO RÚSTICO NA COR TERRACOTA, COM DIMENSÃO APROX. DE 13X25cm, ASSENTADA, POSSIVELMENTE, COM ARGAMASSA DE AREIA, CIMENTO E CAL.

- PISO EM PEDRA DO TIPO GRÊS NA COR CINZA SEM POLIMENTO, CORTADA EM PLACAS DE ESPESURA DE 3cm, COM DIMENSÕES REGULARES DE 62X40cm. POSSI QUINAS ABAULADAS NA SUPERFÍCIE APARENTE

- PISO EM PEDRA DO TIPO GRÊS TERRACOTA SEM POLIMENTO, CORTADA EM PLACAS DE ESPESURA DE 3cm, COM DIMENSÕES REGULARES DE 40X41cm E 62X40cm. POSSUI QUINAS ABAULADAS NA SUPERFÍCIE APARENTE

- PISO EM TERRA BATIDA, COM OU SEM VEGETAÇÃO RASTEIRA
- JARDIM SUSPENSO COM FOLHAGENS E PLANTAS. RECOMENDA-SE A ELABORAÇÃO DE PROJETO PAISAGÍSTICO PARA TODA A ÁREA EXTERNA.

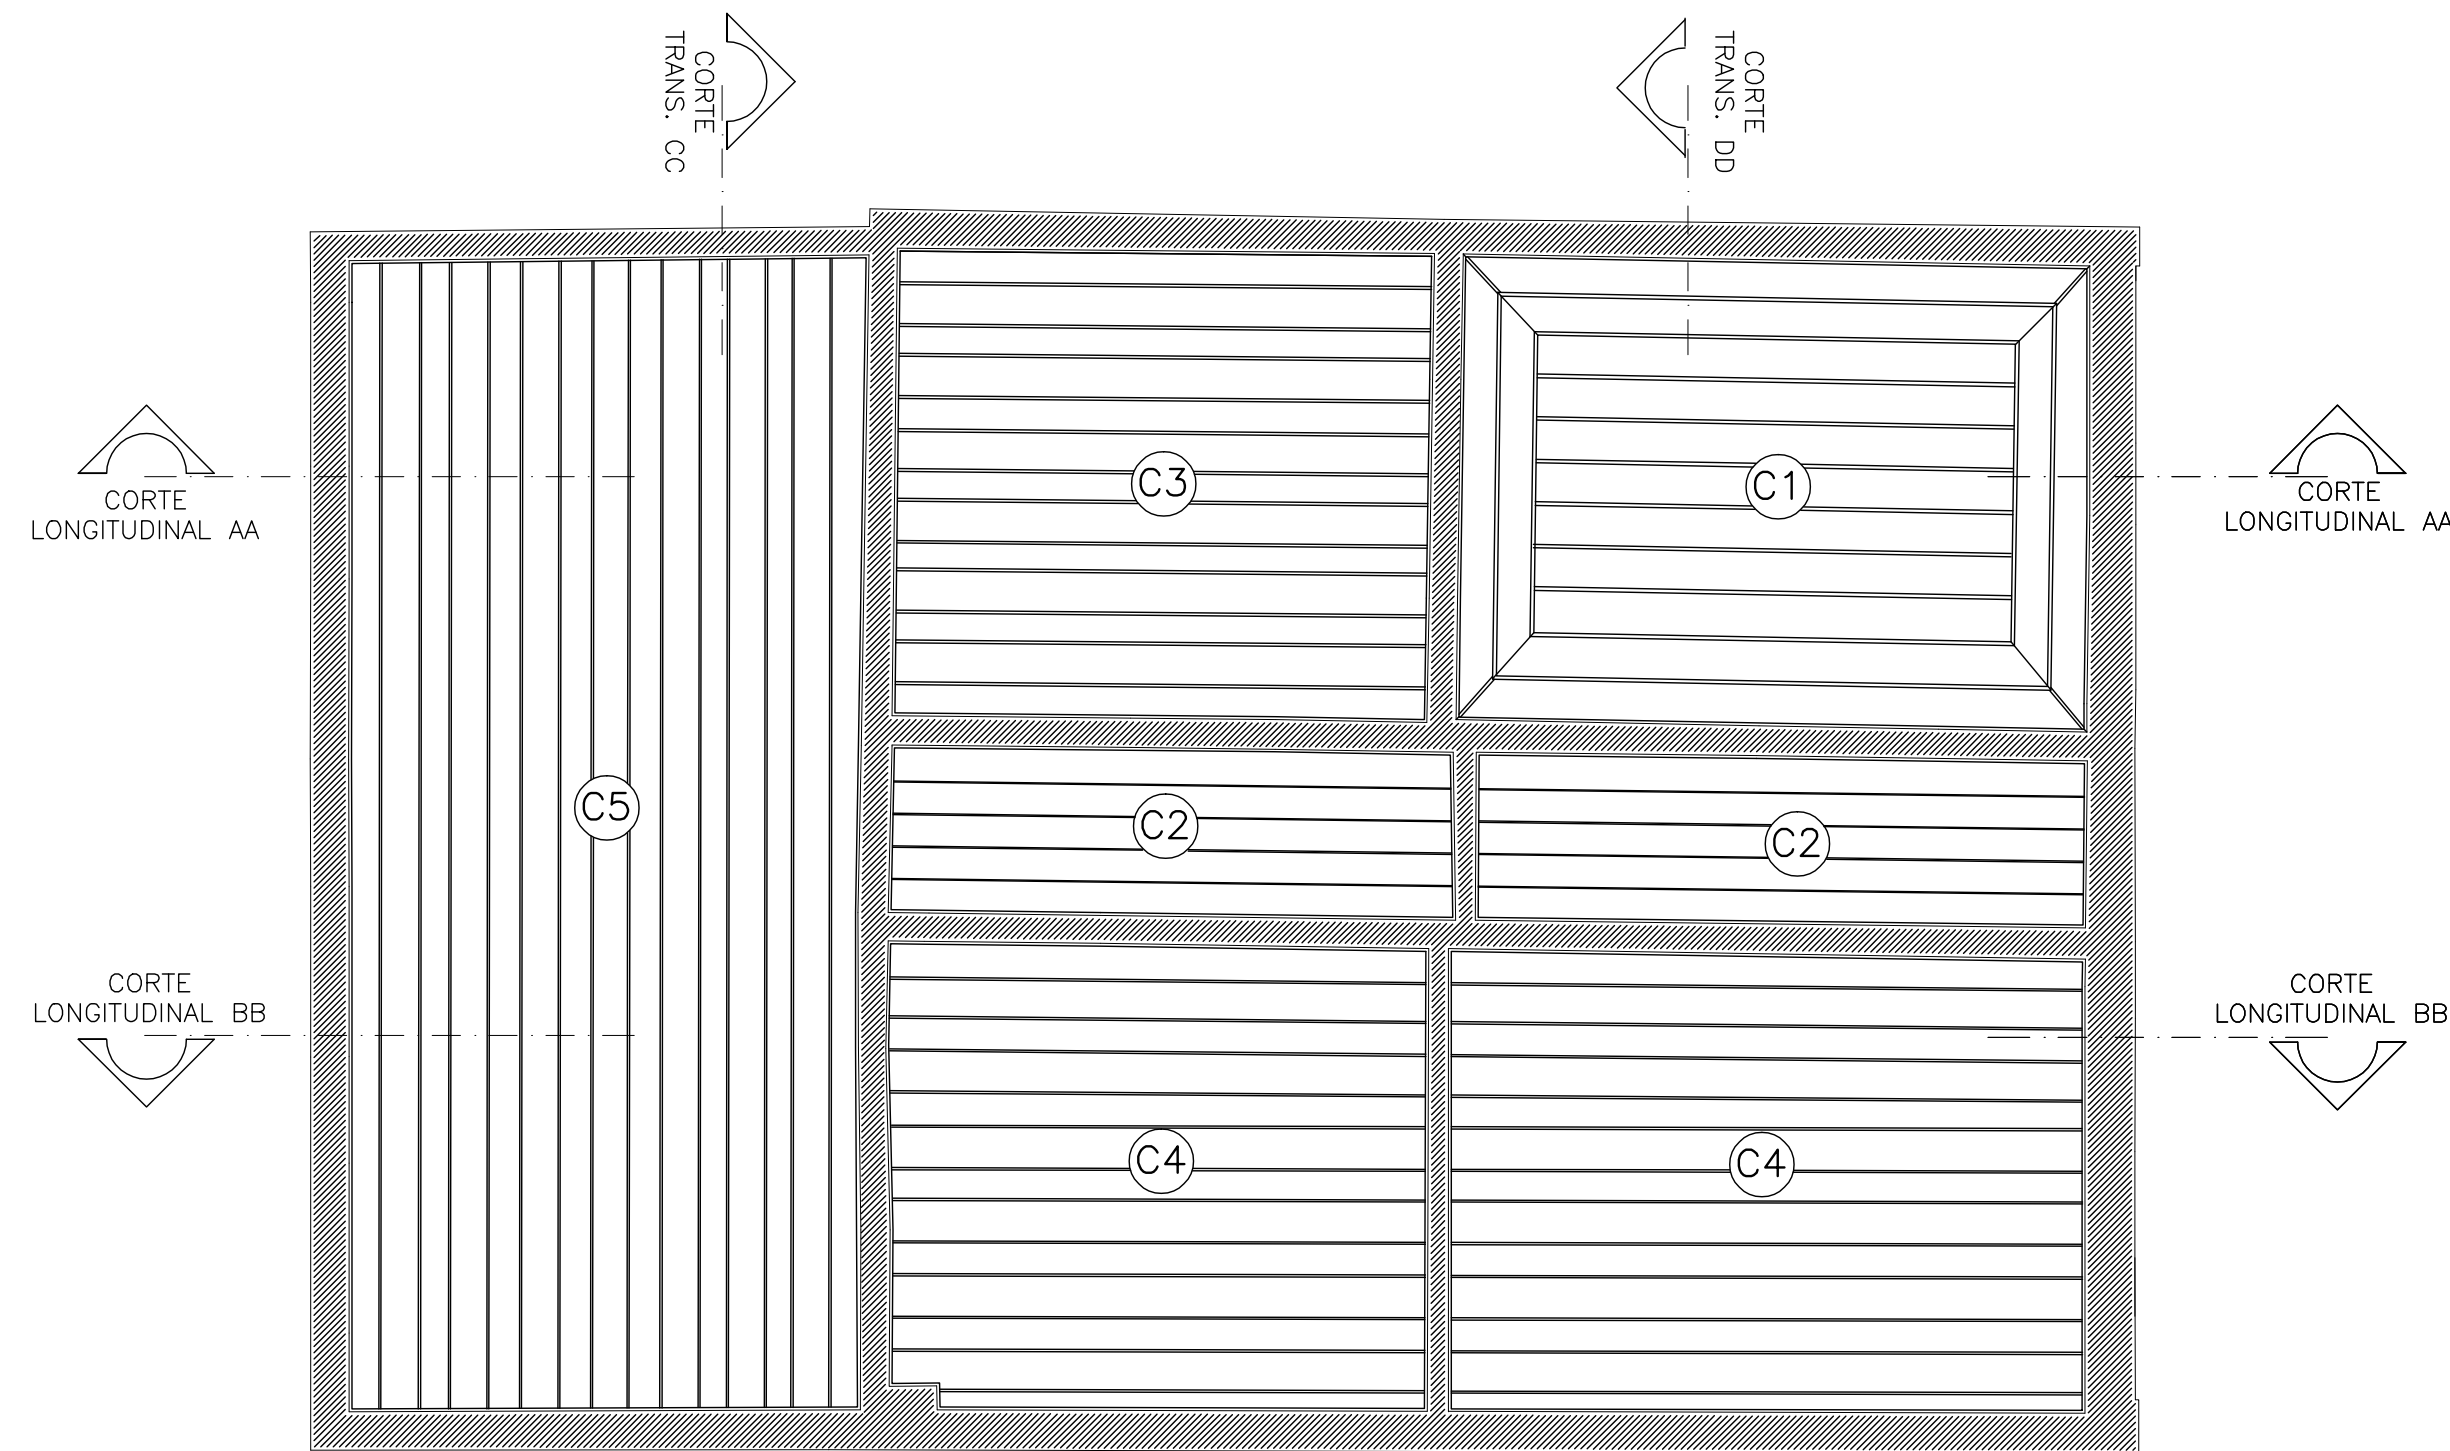
LEVANTAMENTO ARQUITETÔNICO – FORRO – NÍVEL TÉRREO

- FORRO EM MADEIRA TIPO SAIA E CAMISA, ENVERNIZADO, COM DIMENSÕES VARIÁVEIS ENTRE 23 E 30cm DE LARGURA. AS PRANCHAS SÃO ASSENTADAS CONFORME O SENTIDO DO DESENHO. TAIS CARACTERÍSTICAS SÃO ORIUNDAS DAS OBRAS DE RESTAURAÇÃO OCORRIDA ENTRE OS ANOS DE 1979-1984.

- OBSERVAÇÕES:
- TODO O MADEIRAMENTO DO PISO E DO FORRO (TABUADO E BARROTES) FOI TOTALMENTE REFEITO QUANDO DA OBRA DE RESTAURAÇÃO OCORRIDA ENTRE OS ANOS DE 1979-1984, SENDO QUE APENAS ALGUMAS PEÇAS DO BARROTEAMENTO DO PISO FORAM PRESERVADAS.

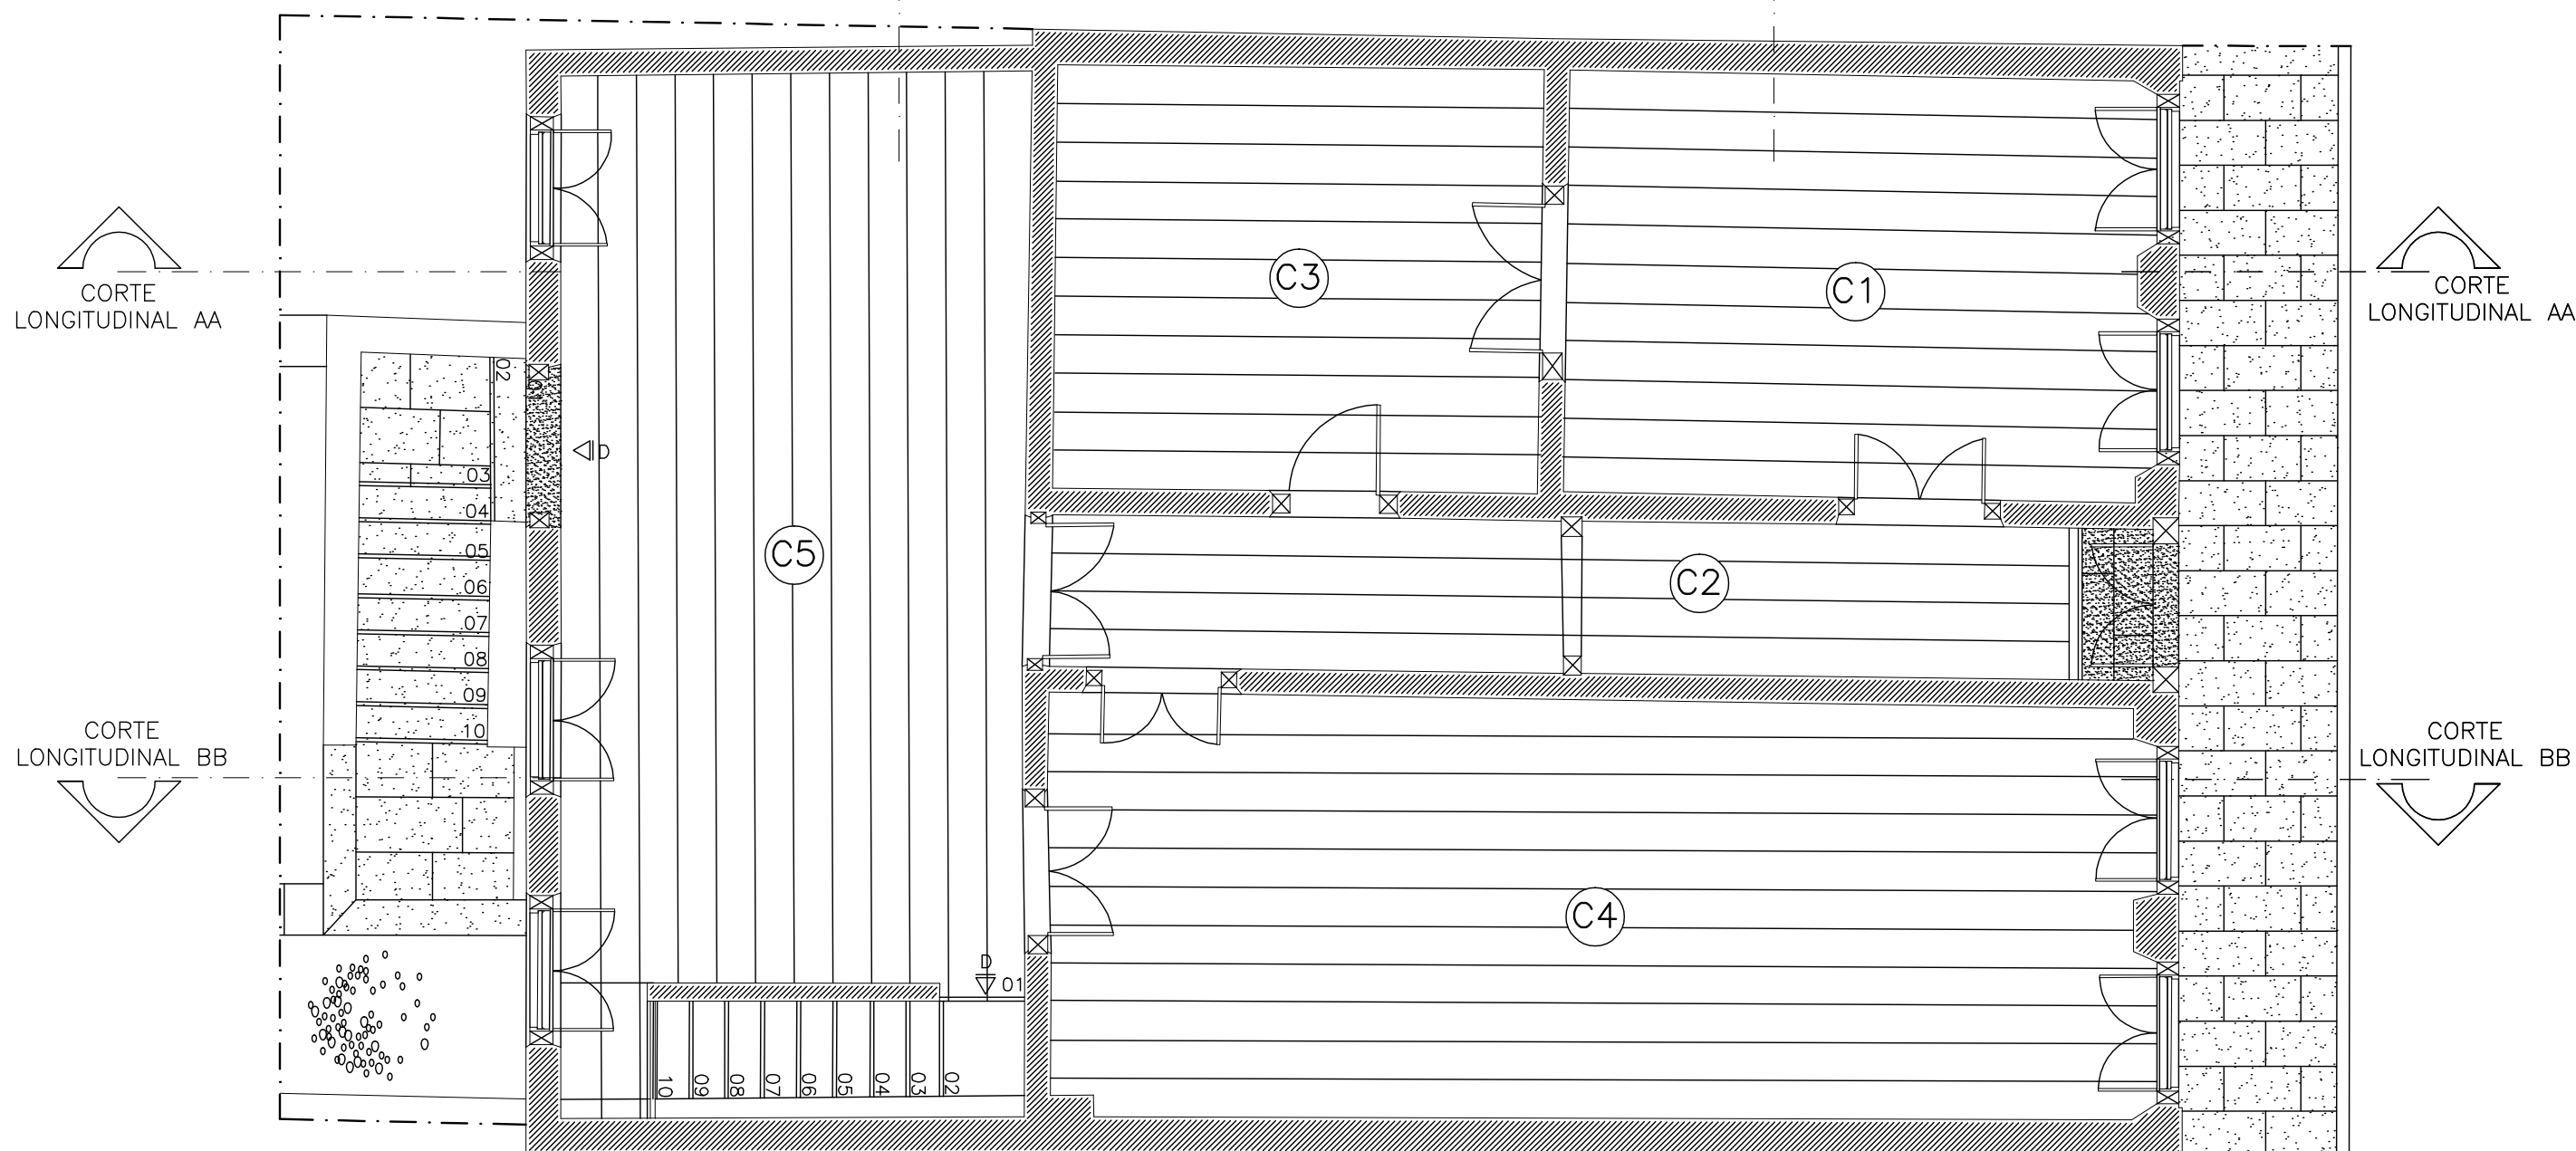
LEVANTAMENTO ARQUITETÔNICO – PISO – NÍVEL TÉRREO

- ALVENARIA AUTOPORTANTE DE TIJOLO DE BARRO MACIÇO, COM 38X15X8cm, PODENDO VARIAR DENTRO DESSA PROPORÇÃO. OS TIJOLOS SÃO ASSENTADOS COM MISTURA DE CIMENTO, CAL E AREIA. O REVESTIMENTO POSSUI AS MESMAS CARACTERÍSTICAS DA MASSA DE ASSENTAMENTO. A ESPESURA DAS PAREDES VARIA ENTRE 19 E 21cm.

- PISO EM TABUADO DE MADEIRA, SINTECADO, COM DIMENSÕES VARIÁVEIS ENTRE 28 E 30cm DE LARGURA. AS PRANCHAS SÃO ASSENTADAS CONFORME O SENTIDO DO DESENHO. TAIS CARACTERÍSTICAS SÃO ORIUNDAS DAS OBRAS DE RESTAURAÇÃO OCORRIDA ENTRE OS ANOS DE 1979-1984.
