LEVANTAMENTO ARQUITETÔNICO – BARROTEAMENTO FORRO
ESCALA 1:20

TRIUNFO - RIO GRANDE DO SUL PROJETO DE RESTAURAÇÃO DAS ESTRUTURAS ARQUITETÔNICAS DA CASA NATAL DE BENTO GONÇALVES		06/09 PRANCHA
LEVANTAMENTO ARQUITETÔNICO - BARROTEAMENTO DO FORRO - NÍVEL TÉRREO		SETEMBRO/2008
RESPONSÁVEL TÉCNICO ANDREA ZERBETTO <small>08.616/D CREA MG</small>	ARQUITETOS COLABORADORES SORAIA FARIAS <small>71.963/D CREA MG</small> ANDRÉ HENRIQUE MACIEIRA <small>61.098/D CREA MG</small>	ÁREA 161,00 m² ESCALA INDICADA CÓDIGO
<small>COORDENAÇÃO: ARO ARQUITETOS ASSOCIADOS LTDA - CREA 28.859</small>

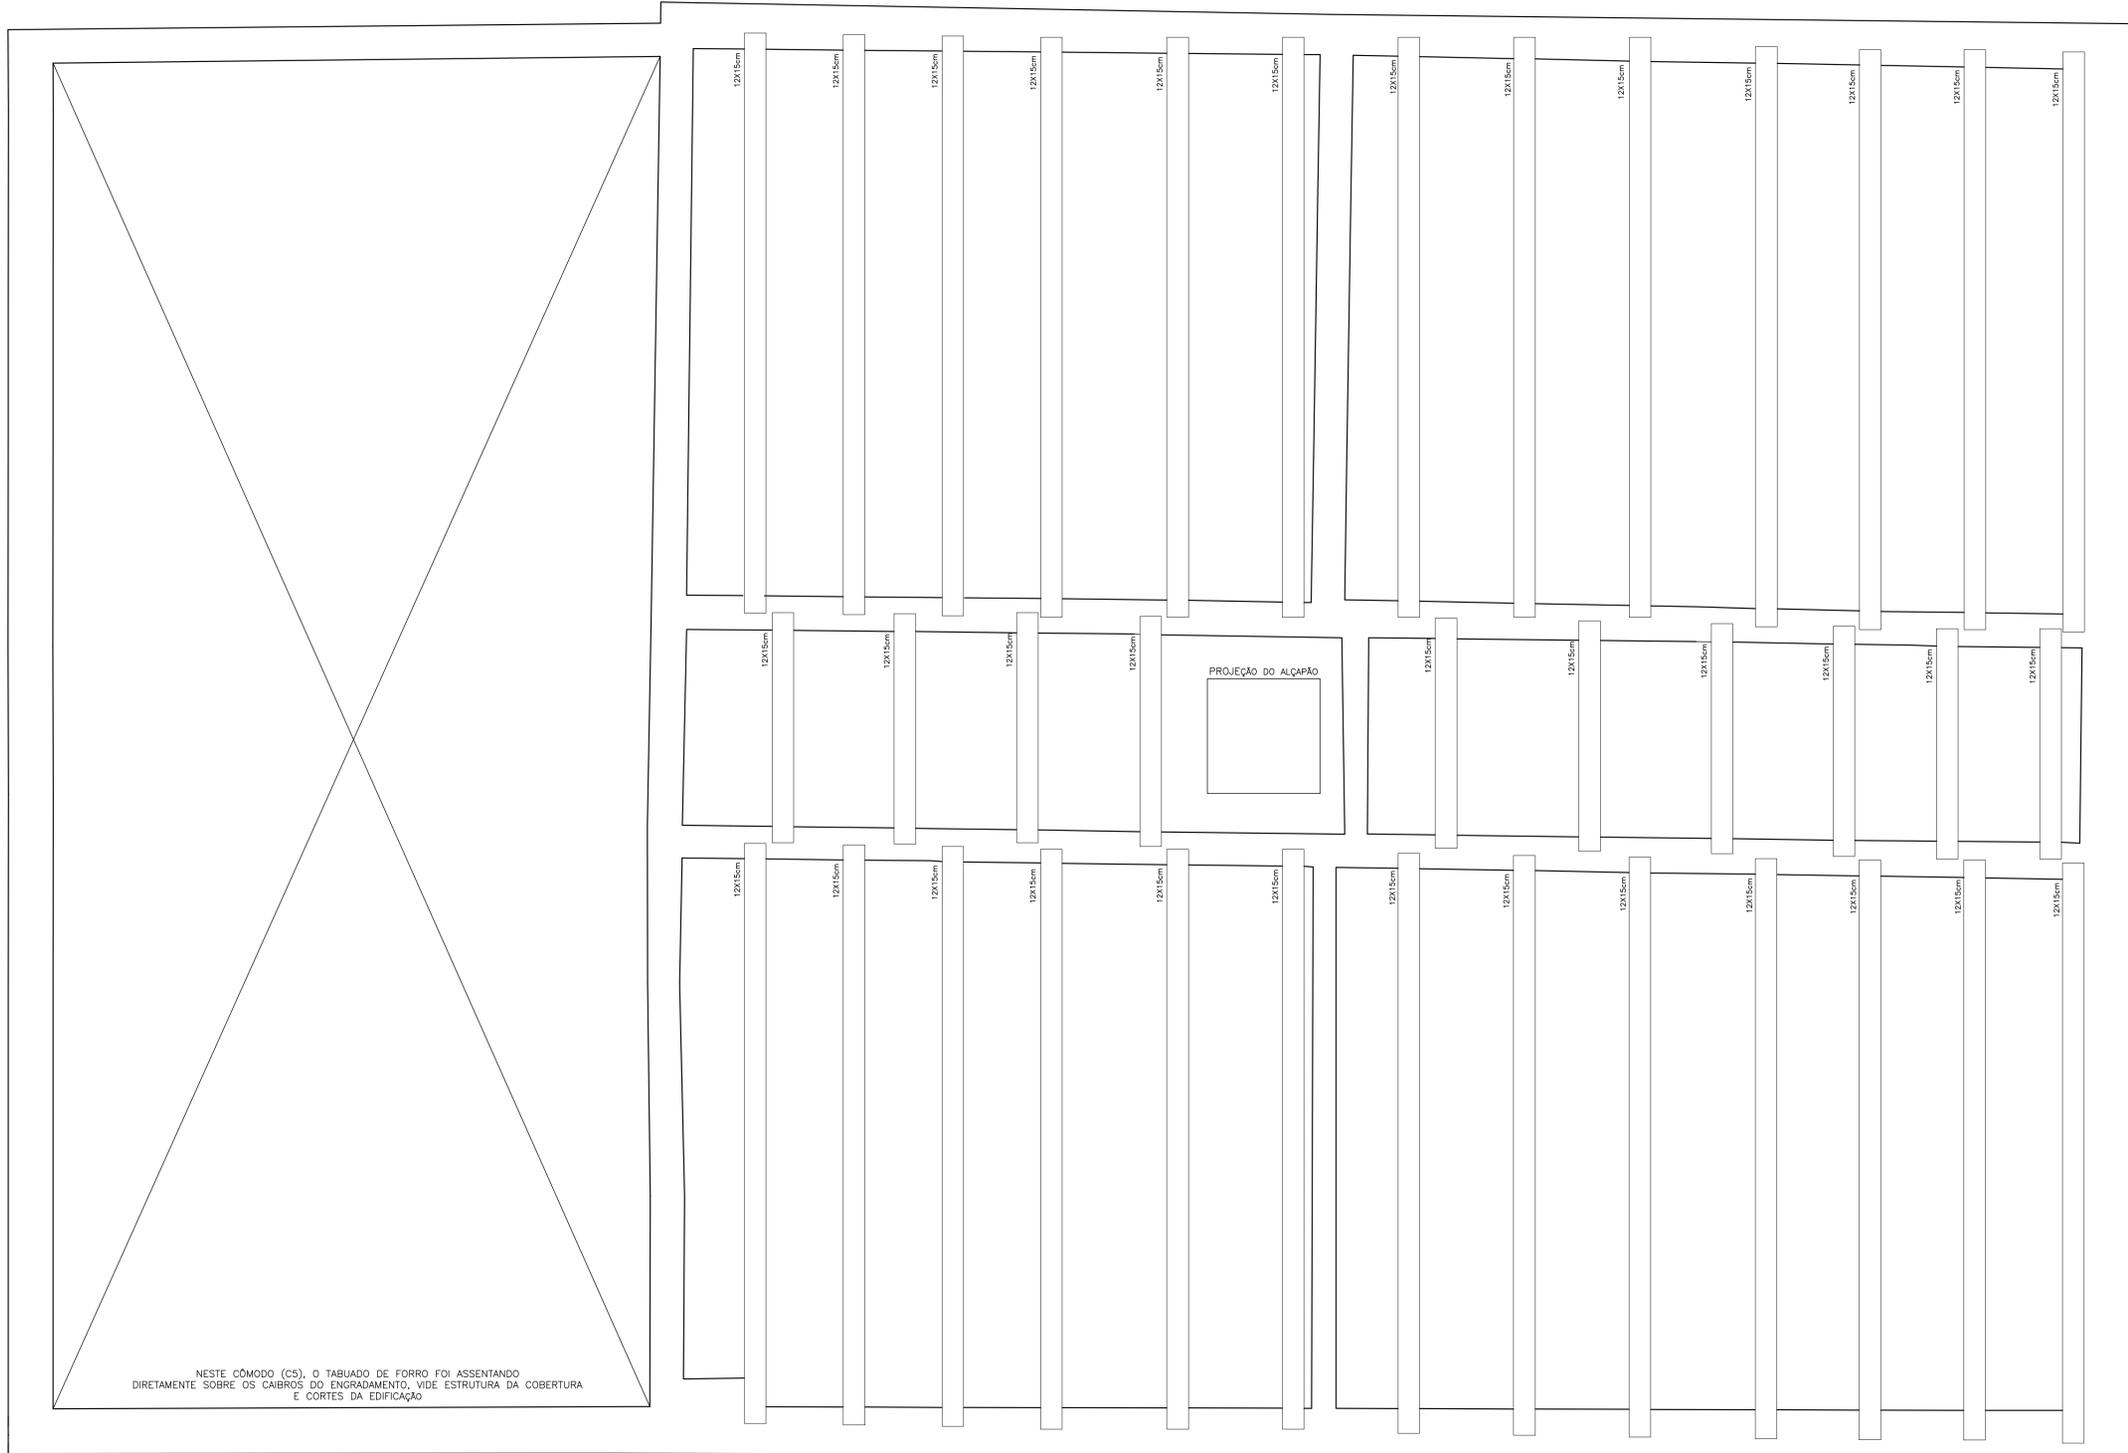
NESTE CÔMODO (C5), O TABUADO DE FORRO FOI ASSENTANDO DIRETAMENTE SOBRE OS CAIBROS DO ENGRADAMENTO, VIDE ESTRUTURA DA COBERTURA E CORTES DA EDIFICAÇÃO

- 1) TODO O MADEIRAMENTO DO PISO E DO FORRO (TABUADO E BARROTES) FOI TOTALMENTE REFEITO QUANDO DA OBRA DE RESTAURAÇÃO OCORRIDA ENTRE OS ANOS DE 1979-1984, SENDO QUE APENAS ALGUMAS PEÇAS DO BARROTEAMENTO DO PISO FORAM PRESERVADAS.
